# Mineral Trioxide Aggregate (MTA) Apexificatie

Marilka Elst en Flore Heiligers-Teeuwen

## Behandeling van de 11

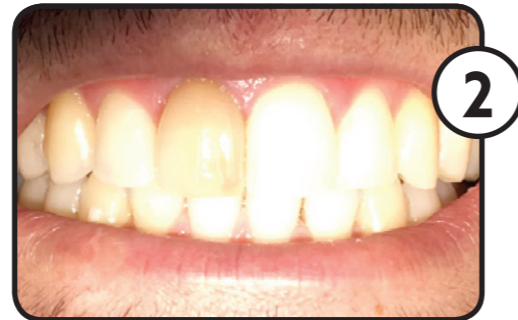
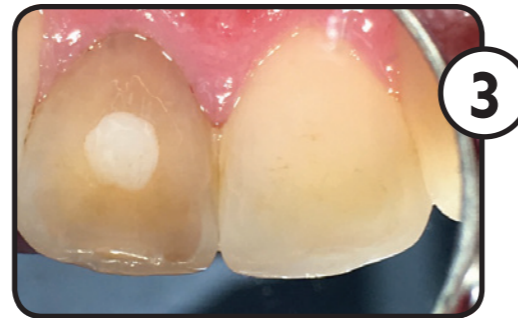
**Foto 2 en 3:** De pre-operatieve klinische situatie

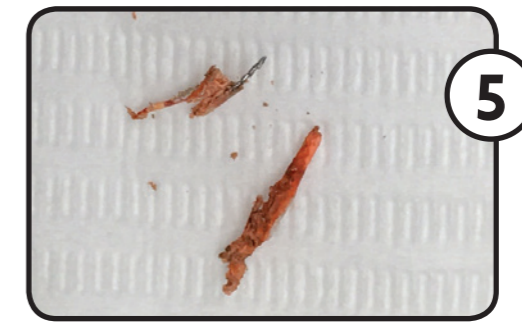
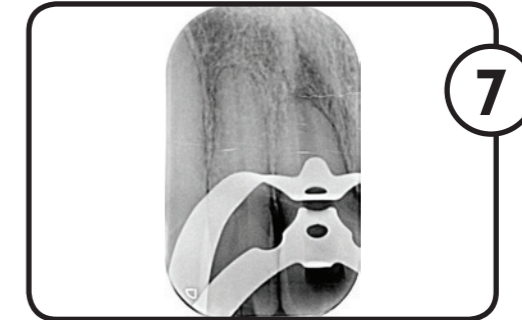
**Foto 4 -7:** Na anesthesie en onder isolatie van cofferdam is de tand opnieuw geopend vanaf palatinaal. De oude composietopbouw en kanaalvulling zijn in toto verwijderd. Er was sprake van een open apex en het ontstekingsweefsel was zichtbaar.

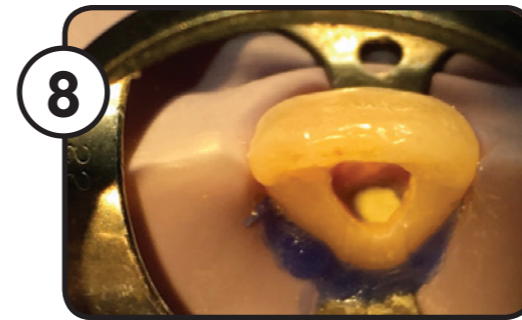
**Foto 8:** Er is uitgebreid ultrasoon gespoeld

met NaOCl, waarna EDTA is aangebracht. De apicale perforatie was rustig, zodat MTA kon worden aangebracht, dat is afgedekt met Vitrebond.

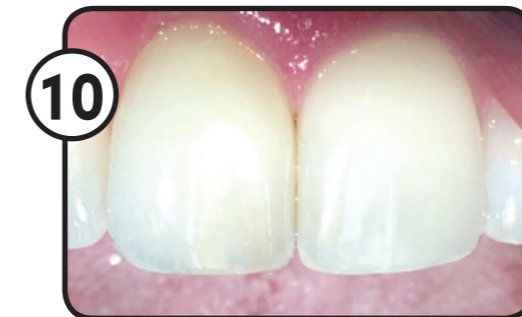
**Foto 10:** De tand is definitief afgesloten

met een plastische opbouw van Clearfil Core diep verankerd in het kanaal. Daarna is een occlusale restauratie van Filtek Z250 kleur A2 aangebracht.
